SLOTS- OG KULTURSTYRELSEN

# **GITTERET OG PAVILLONERNE MELLEM ROSENBORG SLOTSHAVE OG KRONPRINSESSEGADE 30**

BYGNINGSHISTORISK RAPPORT

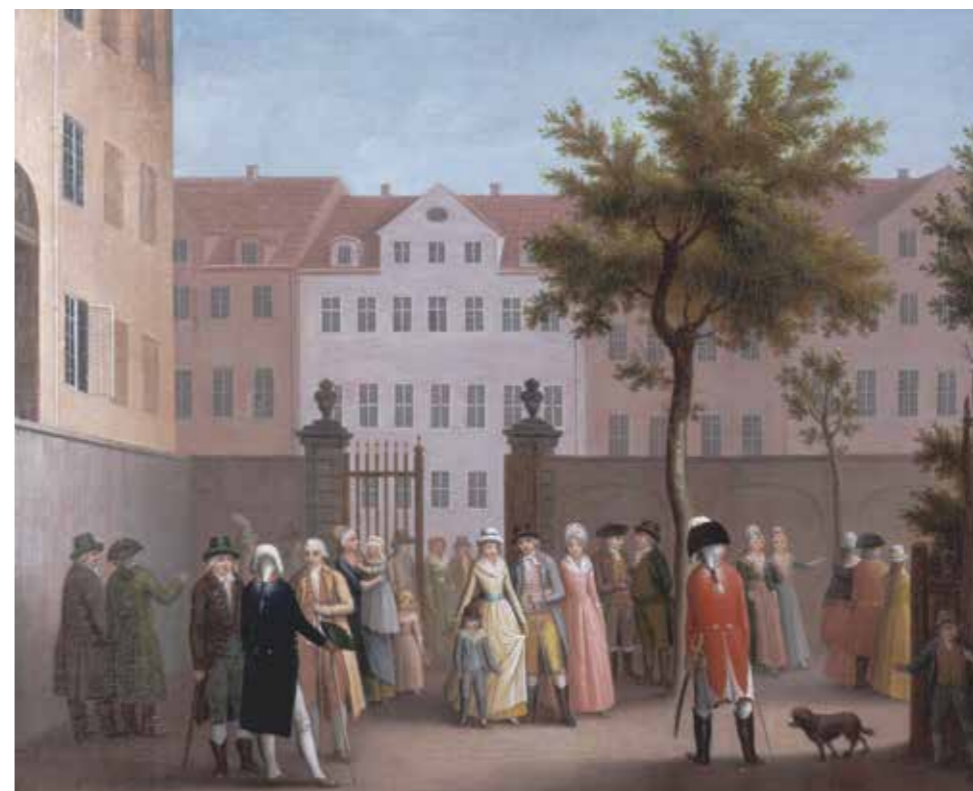
Fig. 1. Porten til Kongens Have fra Gothersgade ca. 1780. Porten førte ind til den sydligste ende af haven, der i 1795 blev udlagt til Kronprinsessegade. Københavns Museum

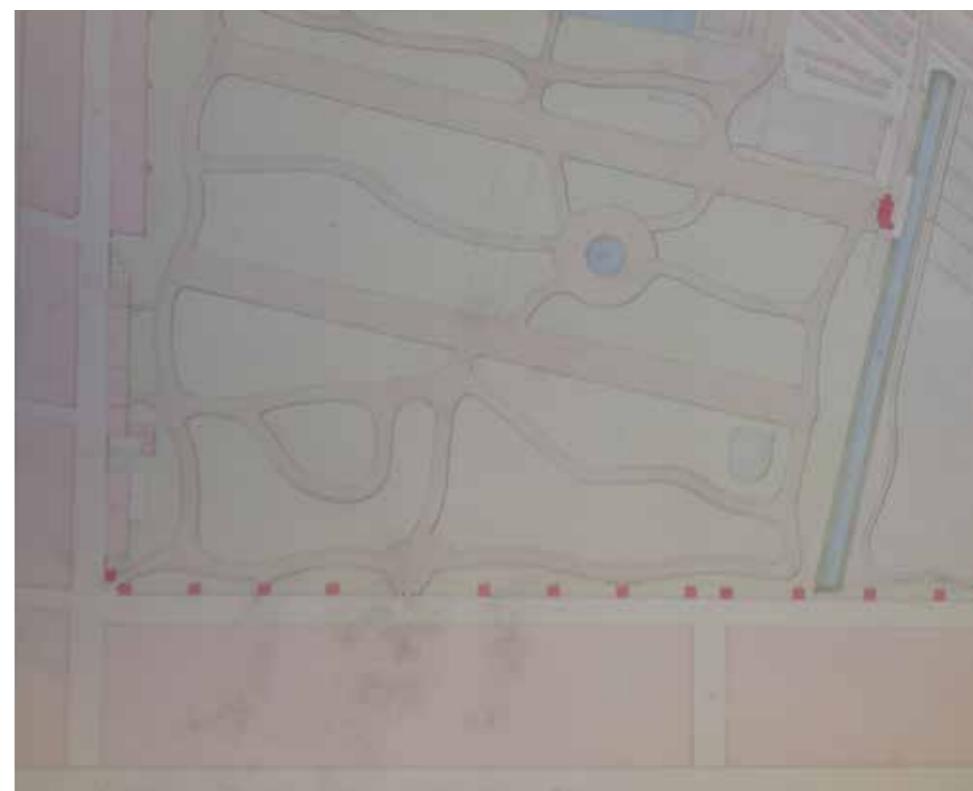
Fig. 2. Plan af Kongens Haves sydøstlige del med gitter og pavilloner mod Kronprinsessegade, ca. 1840. Bemærk den manglende låge ud for Dronningens Tværgade. De Rosenbergske Mapper, Rigsarkivet.

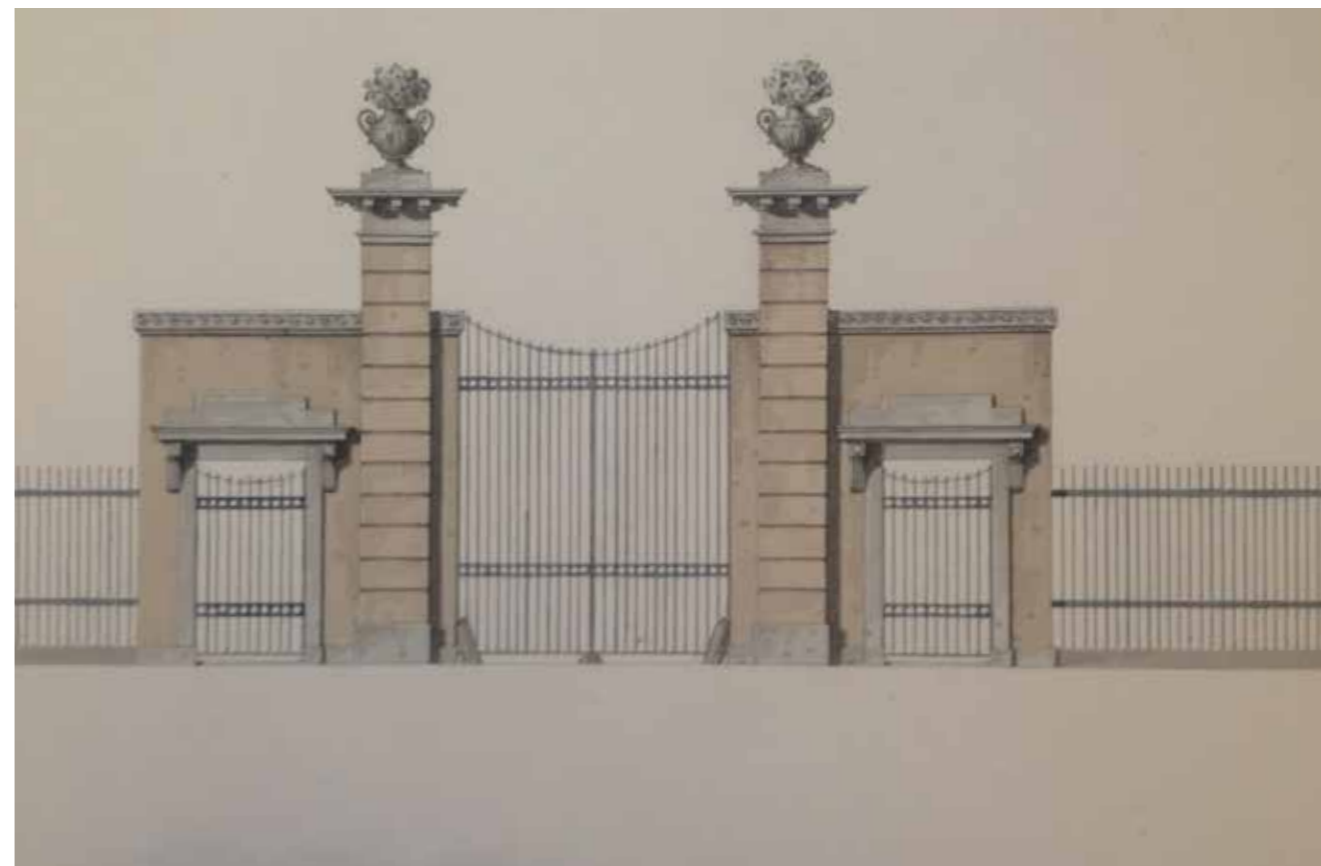
Fig. 3. Meyns Port, opmåling fra ca. 1840 i De Rosenbergske Mapper, Rigsarkivet.

Porten ville dog unægtelig have klædt vuet fra Dronningens Tværgade som effektiv modvægt til Odd Fellow Palæets gitter i gadens modsatte ende. Dens tredeling ville her være kommet til sin fulde ret, med den brede hovedports og de to mindre sidedøres korrespondance med henholdsvis kørebane og fortove (fig. 3).

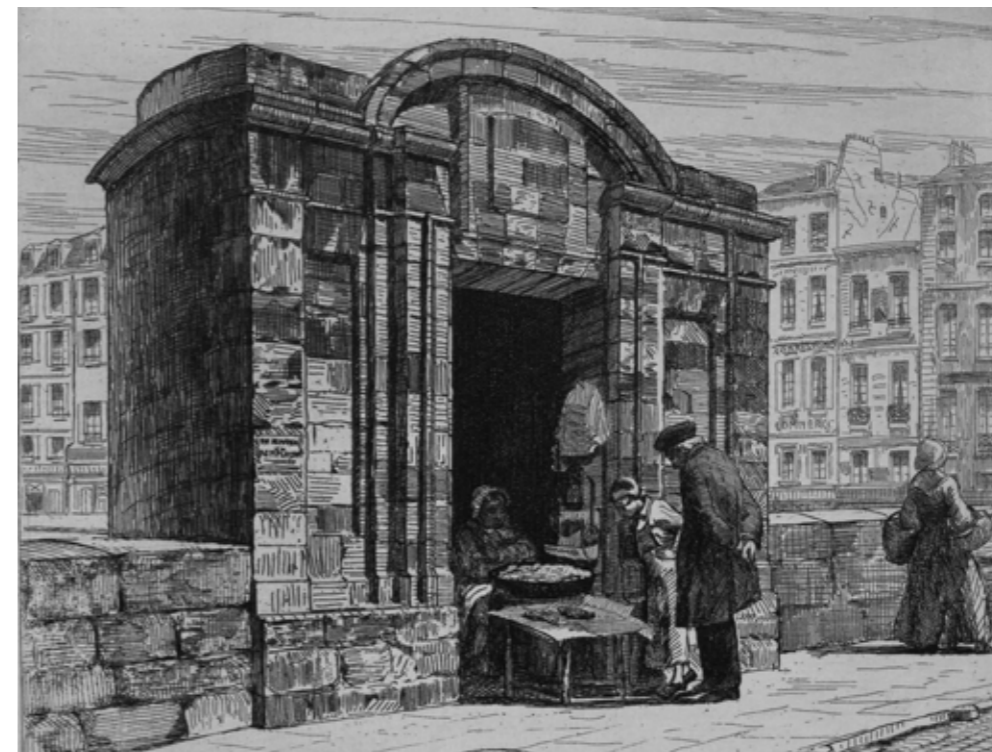
Fig. 5. Butik på Pont Neuf, Paris. Stik fra 1848 af A.P. Marshall. Bibliothèque de l'École Nationale Supérieure des Beaux-Arts, Paris.

Idéen til butikkerne i heget er sandsynligvis inspireret af de samtidige butikspavilloner på Pont Neuf i Paris (fig. 5). Her havde man i 1777-80 fjernet alskens boder og ladet arkitekten Soufflot bygge regulære pavilloner ud for hver bropille (15). Nu kendte man i København allerede godt til små butikker

Meyns pavilloner fik dog ikke Soufflots galliske charme, men er rammende blevet betegnet som skilderhuse (16). Nu var forholdene også anderledes i Kronprinsessegade end på Pont Neuf. Hvor man det sidstnævnte sted gerne ville have fri udsigt fra broen, skulle pavillonerne indgå i gitteret sammen med dettes øvrige piller. Faktisk begrundede Meyn pavillonerne med, at de vil give "den fornødne Styrke" til gitteret (17). Hans argument med at butikkerne årligt ville kunne indbringe 30 rigsdaler stykket, har nok også tiltalt Rentekammerets sparsommeligt indstillede embedsmænd.

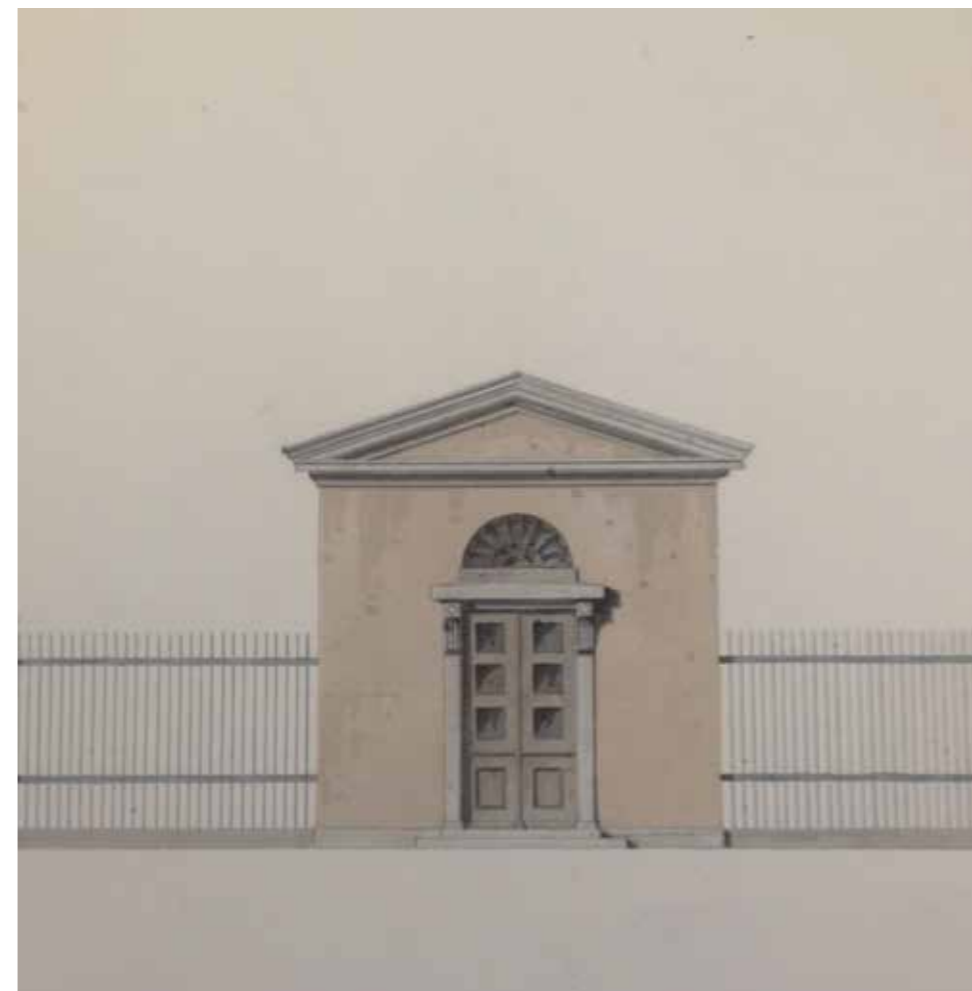
Fig. 6. Pavillon, opstalt i De rosenbergske Mapper, Rigsarkivet.

På tegningen fra ca. 1840 i de såkaldte Rosenbergske Mapper i Rigsarkivet fremstår pavillonerne i en brunlig farve, med lysere bemaling på de skulpturelle detaljer som dørindfatning, fronton og gesims (fig.6). På Fattig-Holms tegning fremstår husene i en lys farve, der svarer til situationen i vore dage (fig. 7). Tegningen viser pavillonerne malet på en måde, der kunne tolkes som at bemalingen har skullet illudere kvaderstene. Det er dog muligt, at der snarere er tale om kunstnerens malemåde, idet det samme ses på husene i Kronprinsessegade. Hans tegninger regnes for at være ret så nøjagtige, men man kan ikke fri sig helt fra en fornemmelse af, at hans fremstillinger af byens bygninger er en helt del lysere, end de reelt var. Selv Kronprinsessegade 20, der ses i baggrunden, er i hans udgave lyserødt hvor det reelt er et hus i blanke røde tegl (32). Til gengæld viser hans tegning, at pillerne har haft samme farve som pavillonerne. En ensartet bemaling af gitterets forskellige støtter, det være sig porte,

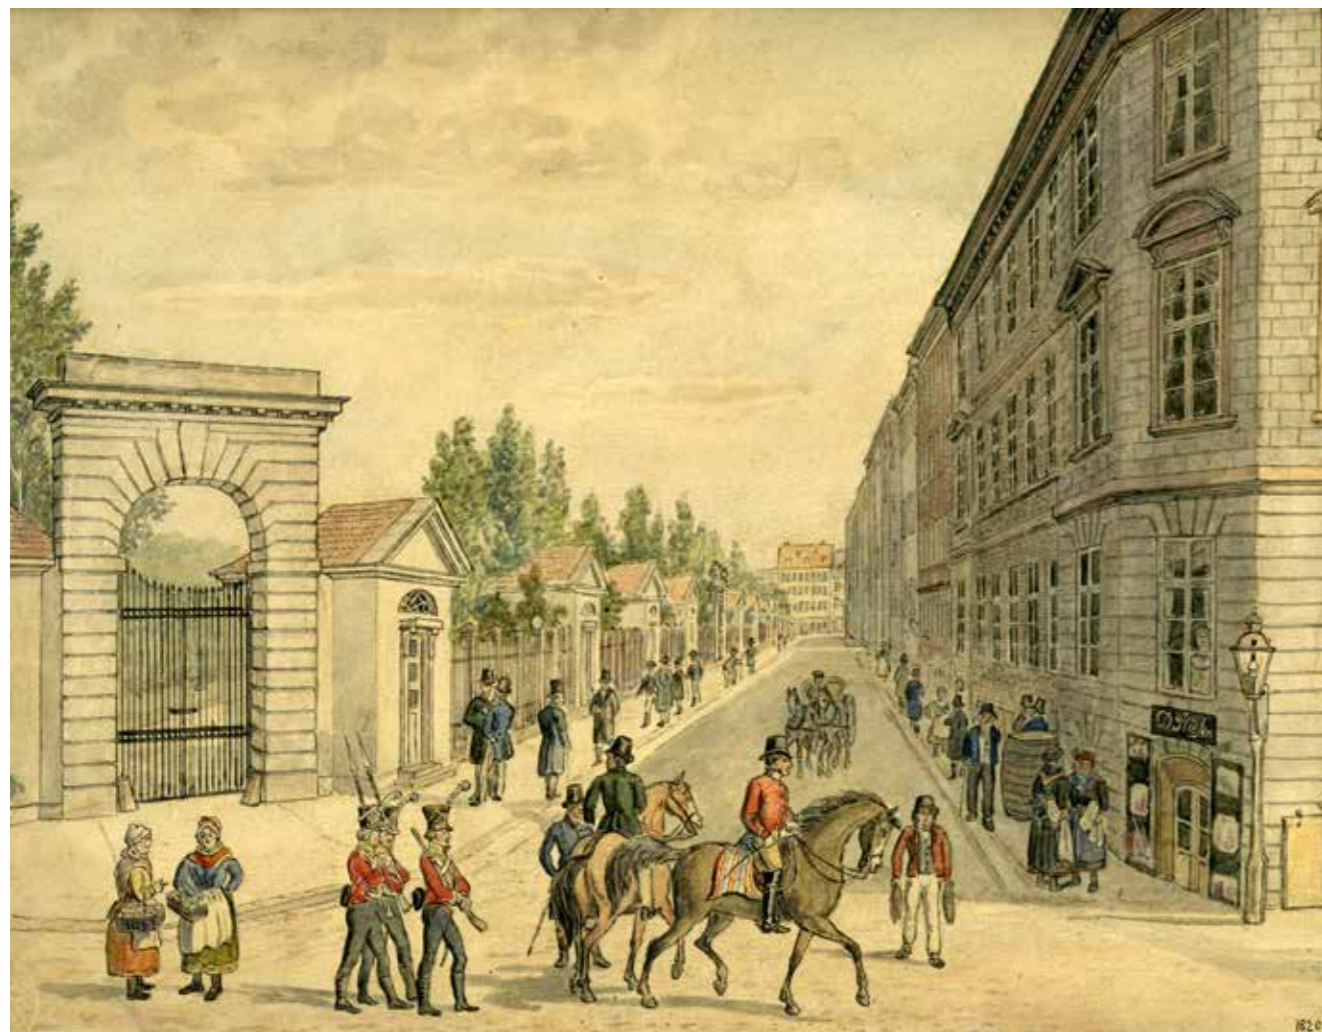
Fig. 8. Kronprinsessegade, set fra Gothersgade. Tegning fra 1820 i Københavns Museum.

I øvrigt manglede flere butikker ruder både i og over dørene. Øjensynligt var pavillonerne altså ikke så mørke, som man kunne få indtryk af ud fra Meyns tegning! På en tegning af Julius Exner, fra midten af 1800-tallet ses godt nok ikke ruder i døre. Spørgsmålet er dog, hvor præcis tegningen er, idet også kordongesimsen er udeladt (fig. 20). På en anden tegning fra 1820 i Københavns Museum ses det dog tydeligt i den nærmeste pavillon, at der var glas dørens seks øverste fyldinger (fig.8).

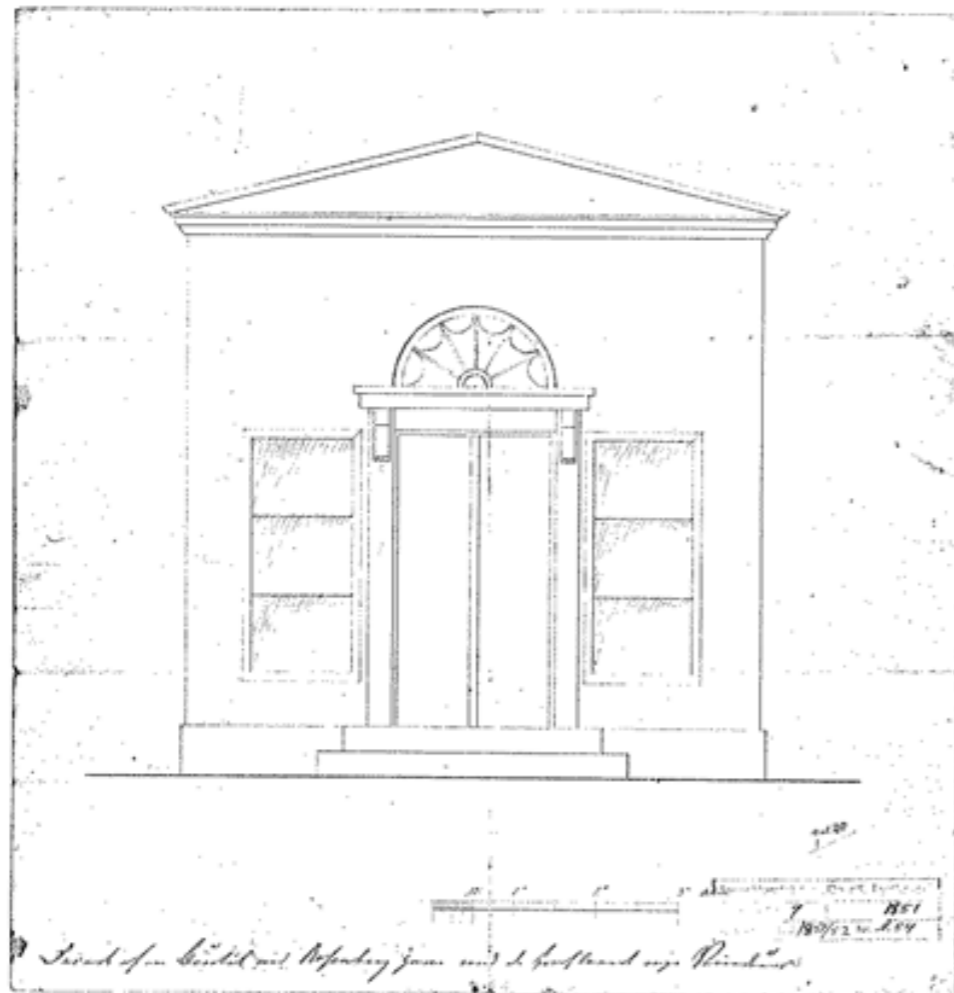
Fig. 9. Tegning fra 1852 af pavillon med forslag til nye vinduer på hver side af døren. Styrelsen for Slotte og Kulturrejendomme.

I 1851 blev den første tilladelse givet til at indsætte vinduer mod gaden på lejerens egen regning. Det var butikken nærmest Gothersgade, der lagde for (fig. 10). Tilladelsen blev givet med den begrundelse, at man så kunne håbe på at få lejet ud til handlende af en klasse, som man kunne anse for værende mere passende for den fine gade. Pavillonen fik et vindue på hver side af døren med tre ruder hver. Hvert vindue målte 3 alen i højden og 1 alen 16 tommer i bredden (53).

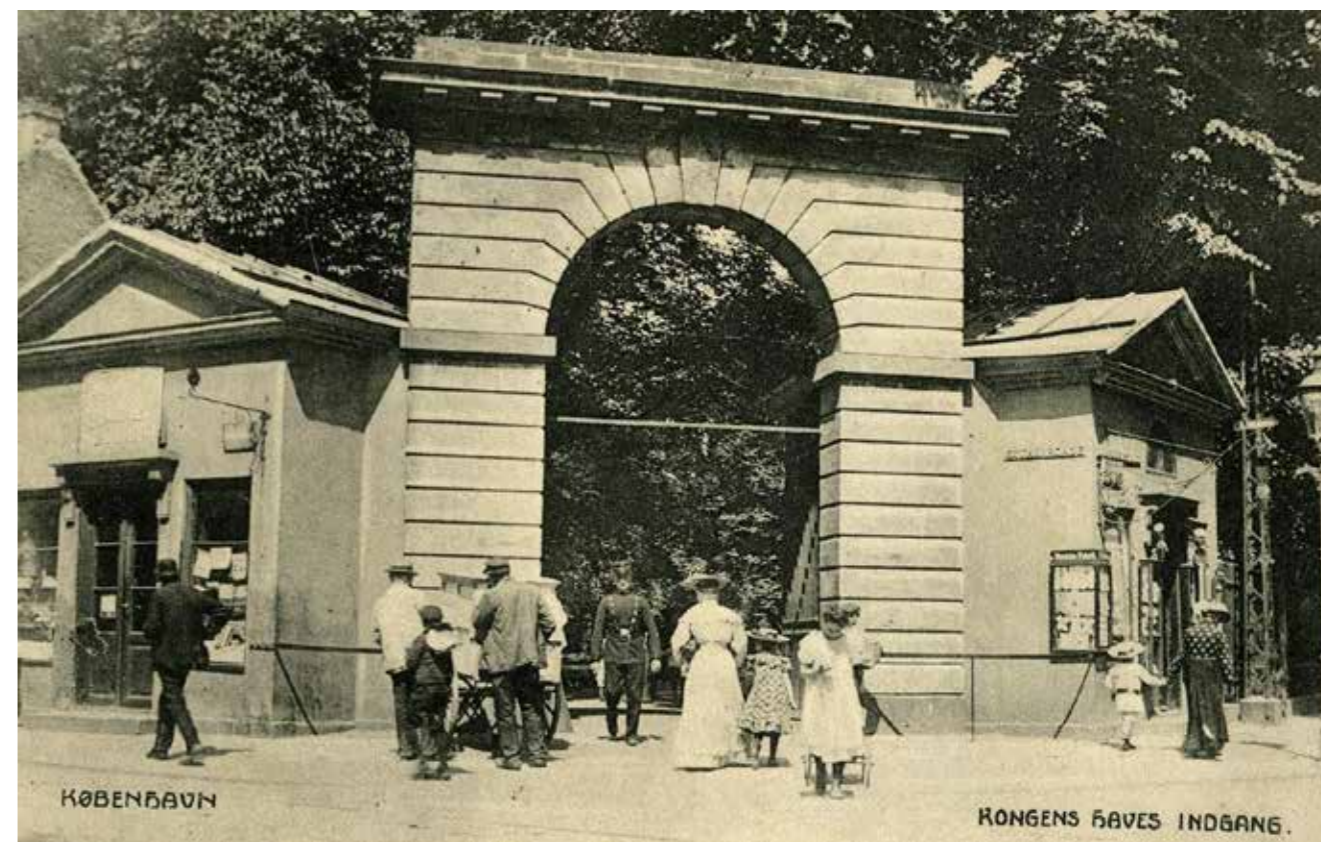
Fig. 15. Kongeporten. Postkort fra ca. 1901-20. Styrelsen for Slotte og Kulturejendomme.

Kongeporten havde stået lukket i næsten 100 år; i stedet var det Meyns Port, der havde været hovedindgang til haven. I 1901 blev Kongeporten så åbnet på initiativ af den radikale minister for offentlige arbejder, og dermed ansvarlig for de kongelige lysthaver, Viggo Hørup. Porten kaldtes derefter i en lang periode for Hørups Port. Når man havde holdt porten lukket, var det, for at folk ikke skulle bruge haven som smutvej til Østerbro, og dermed slide unødigt på haven. Allerede året efter blev der da også klaget over følgerne af portens åbning. Hofmarskallatet klagede således over, at der var blevet tilføjet skader på de kongelige driverier som følge af løsgående hunde. Hegnet omkring driverierne måtte derfor forhøjes (75).

Også selve porten havde lidt under de nye tider og måtte repareres. Den blev "rettet, afmeislet og istandgjort" med nye låse og skudrigler. Ifølge malerregningen fik porten rust skrabet af og blev plettet med Monim, formodentlig et rustbehandlingsprodukt baseret på mønje. Derefter blev den malet to gange med sort Ripolen.

I 1913 blev Kongeportens gitterporte repareret af en smedemester Blücher (90) og rensset, ”mønnieret” (rustbehandlet), og derefter malet to gange med oliefarve (91).

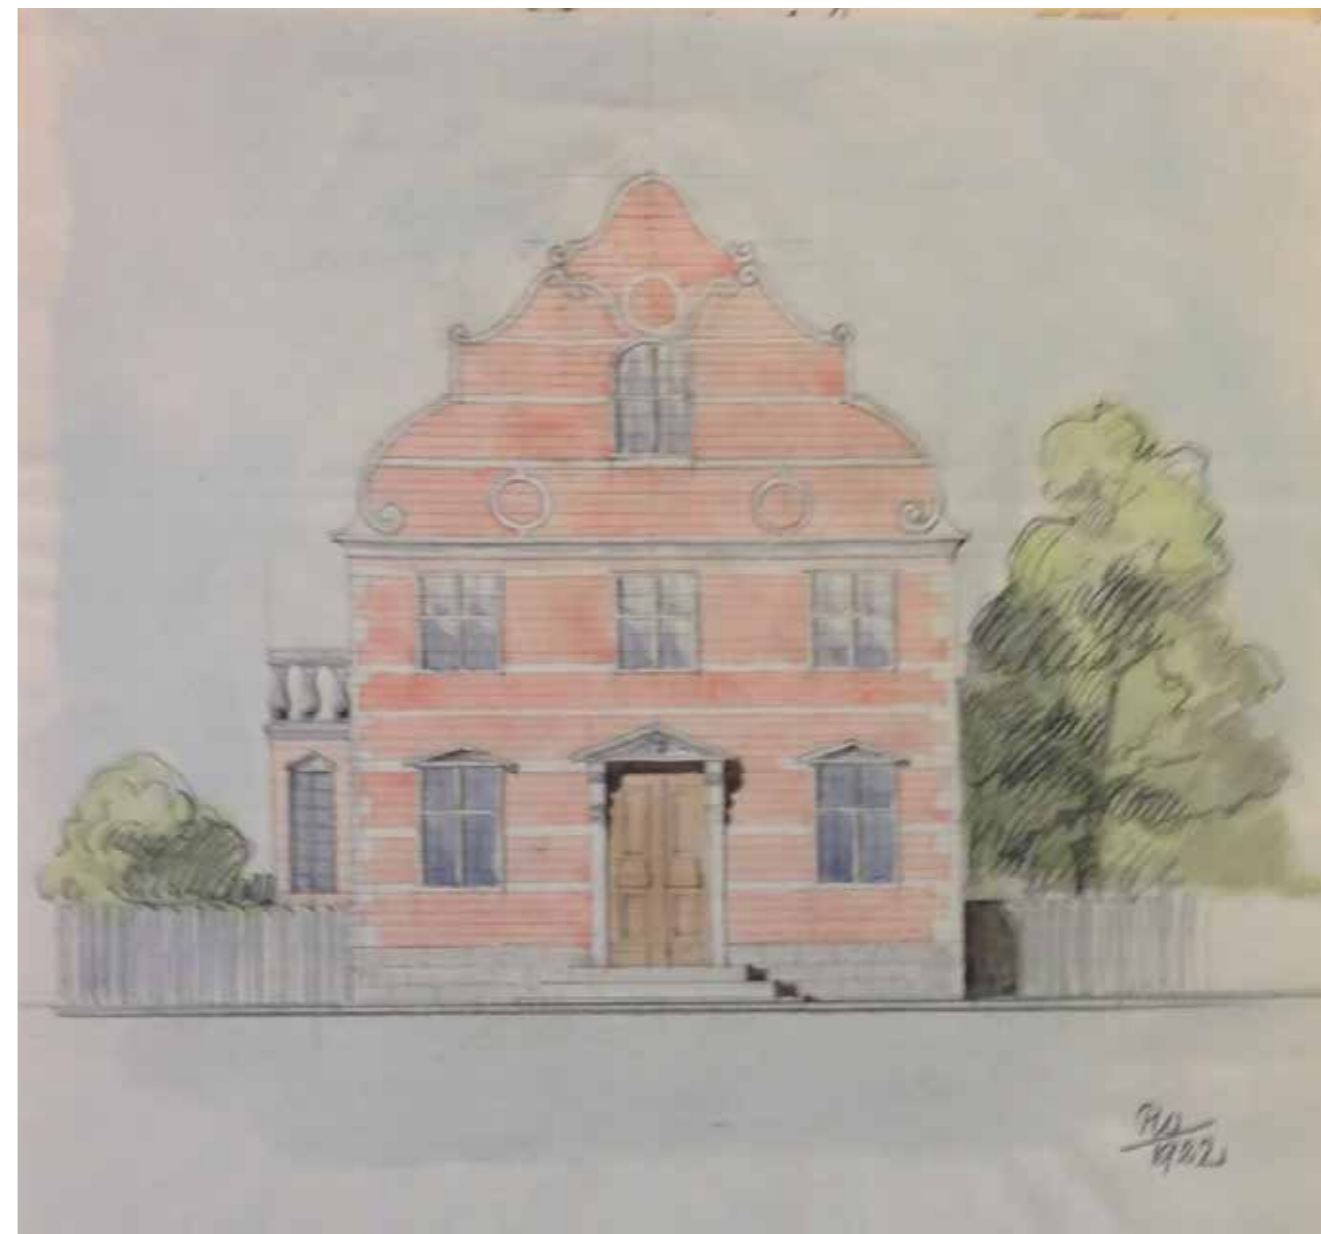
Fig. 18. Forslag fra 1922 til pavilloner i renæssancestil. Tegning i Rigsarkivet.

Et endnu mere mærkeligt forslag til bebyggelse ved hegnet mod Kronprinsessegade dukkede op i 1922 (fig. 18). Kandidat og tidligere direktør for Tivolis Kuranstalt N.A. Juncker foreslog, at man imellem de gamle pavilloner skulle opføre ti nye pavilloner (99). I modsætning til de gamle var der ikke tale om små pavilloner, men om temmelig store beboelseshuse. Hver pavillon skulle rumme fire treværelses lejligheder! Forespurgt om forslaget, kunne haveinspektøren kun slå fast, at det ikke var til at tage seriøst. Heri var ministeriet enigt, og Juncker fik et kort svar med blandt andet følgende passus: "I denne Anledning skulde man... melde, at det ansøgte ikke har kunnet bevilges." Ser man på den bevarede tegning af en pavillon i Rosenborgstil, tror man da også knap sine egne grangivelige øjne!

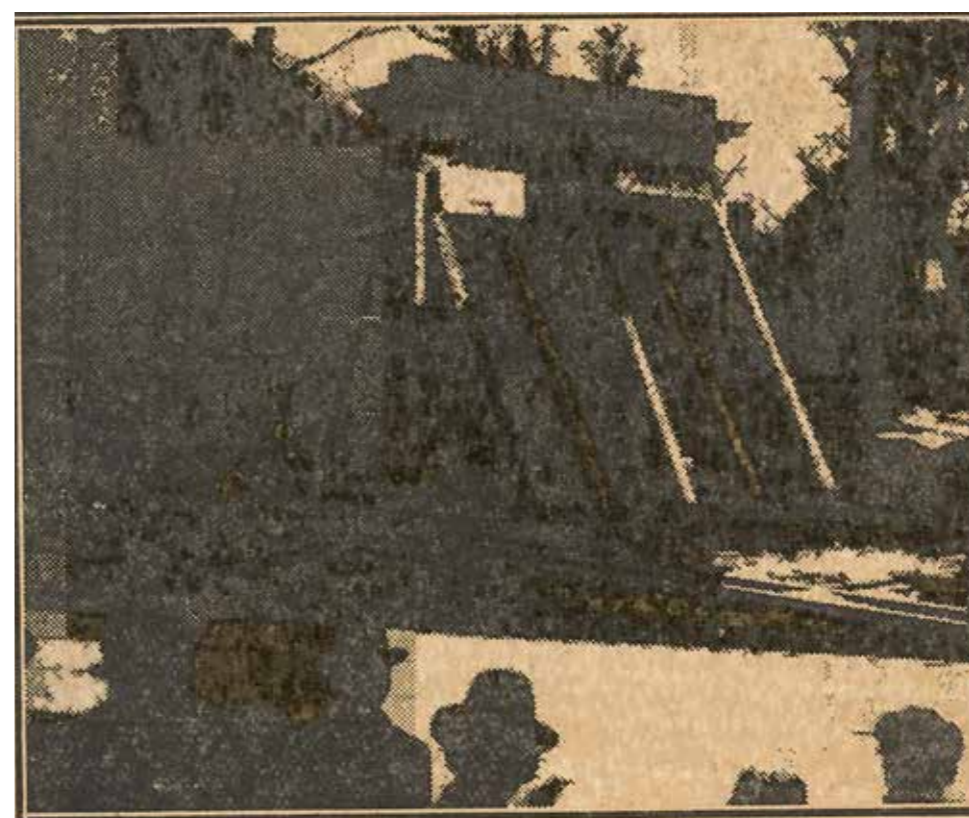
Fig. 21. Flytningen af Kongeporten, avisudklip fra 7. november 1929.

Udvidelsen af Gothersgade medførte, at Kongeporten med tilhørende pavilloner måtte flyttes. Da bygningerne var fredet, skulle der forhandles med Det Særlige Bygningssyn. Man havde overvejet at lade både port og pavilloner sætte på ruller og på den måde flytte til deres nye placering. Ved nærmere undersøgelse kom stadsarkitekten dog frem til, at pavillonerne, "der er revnede og noget sammensunkne", var for skrøbelige til, at man turde binde an med en flytning (108). Porten var en anden sag, her kunne det måske lade sig gøre. Dog vanskeliggjorde to store, gamle træer projektet, da de stod i vejen for en eventuel flytning. I november 1929 blev porten så flyttet. Den stod på ruller og skinner, og var spændt ind i et stillads afstivet til begge sider. Som det fremgår af et gammelt avisudklip, blev den først trukket 7-8 meter til siden, for at komme uden om de to store træer, som man gerne ville bevare (fig.21).

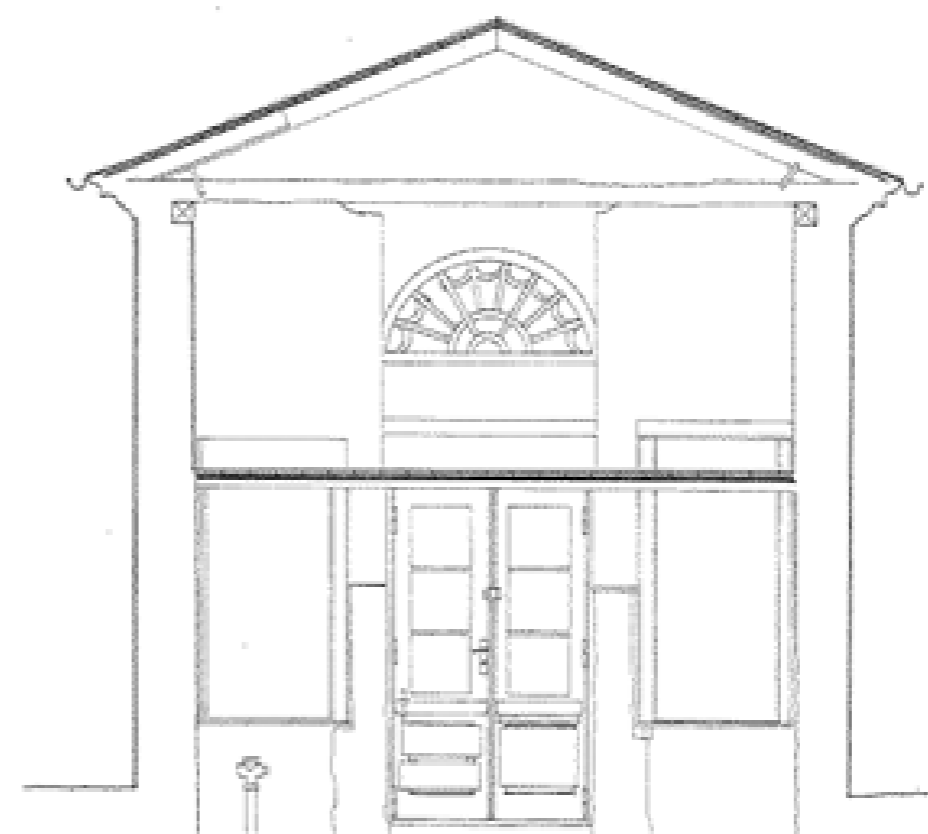
Fig. 22. Kronprinsessegade 25. Snit udført 1987 af Arkitektfirmaet Mikkelsen og Nørgård. Styrelsen for Slotte og Kulturejendomme.
